**Das
sächsische Bauernhaus
in Siebenbürgen**

**Was wie machen an alten Häusern?
Ein Leitfaden zur altbaugerechten Instandsetzung**

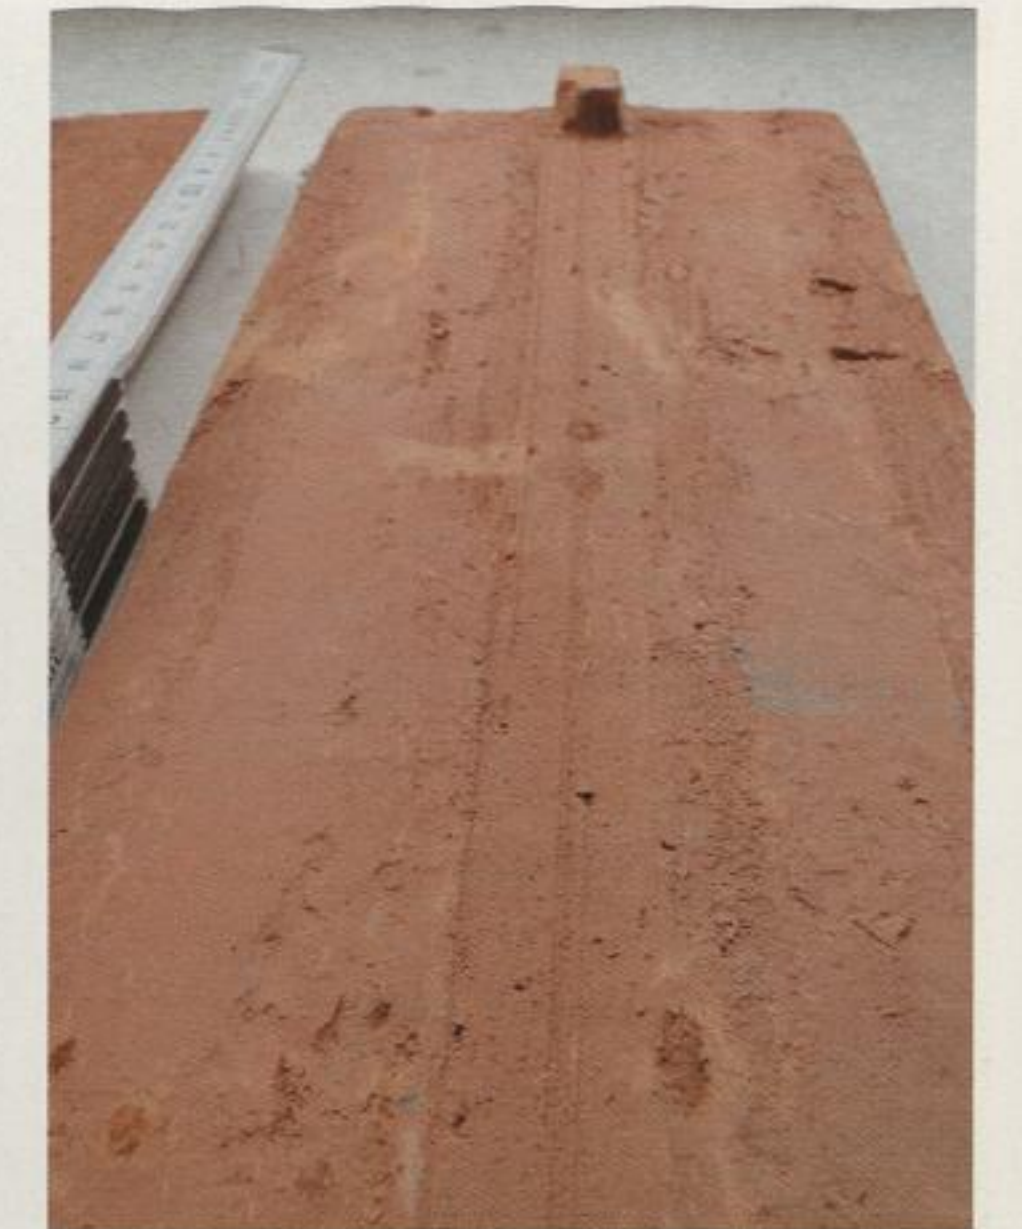
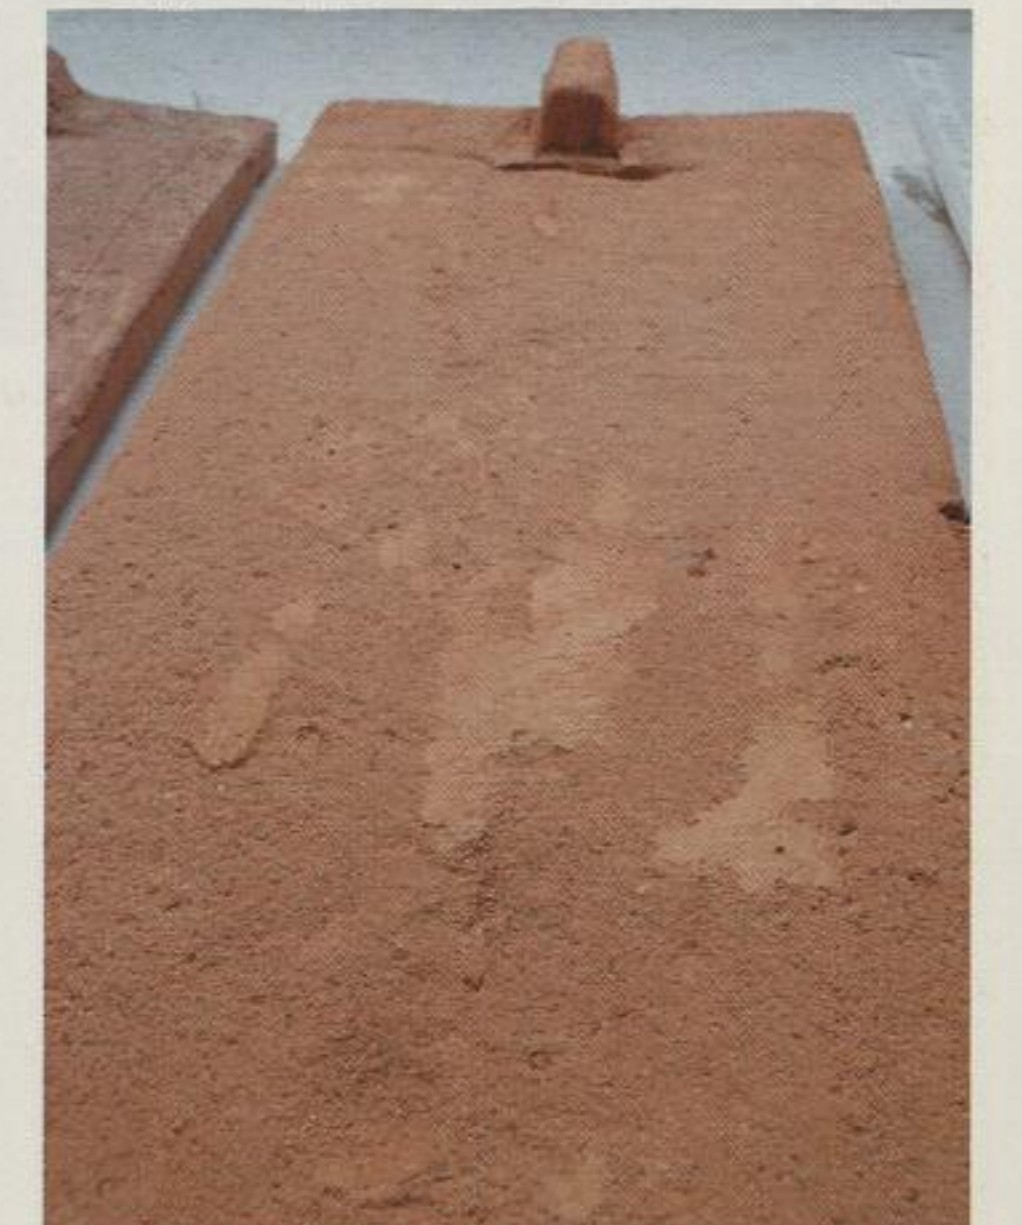
Oberflächenstrukturen der Rückseiten eines industriell- (oben) und eines handgefertigten (unten) Ziegels. Oben sind die Strangspuren der Maschinenfertigung deutlich sichtbar. Die Oberflächen sollen stumpf und unglasiert sein.

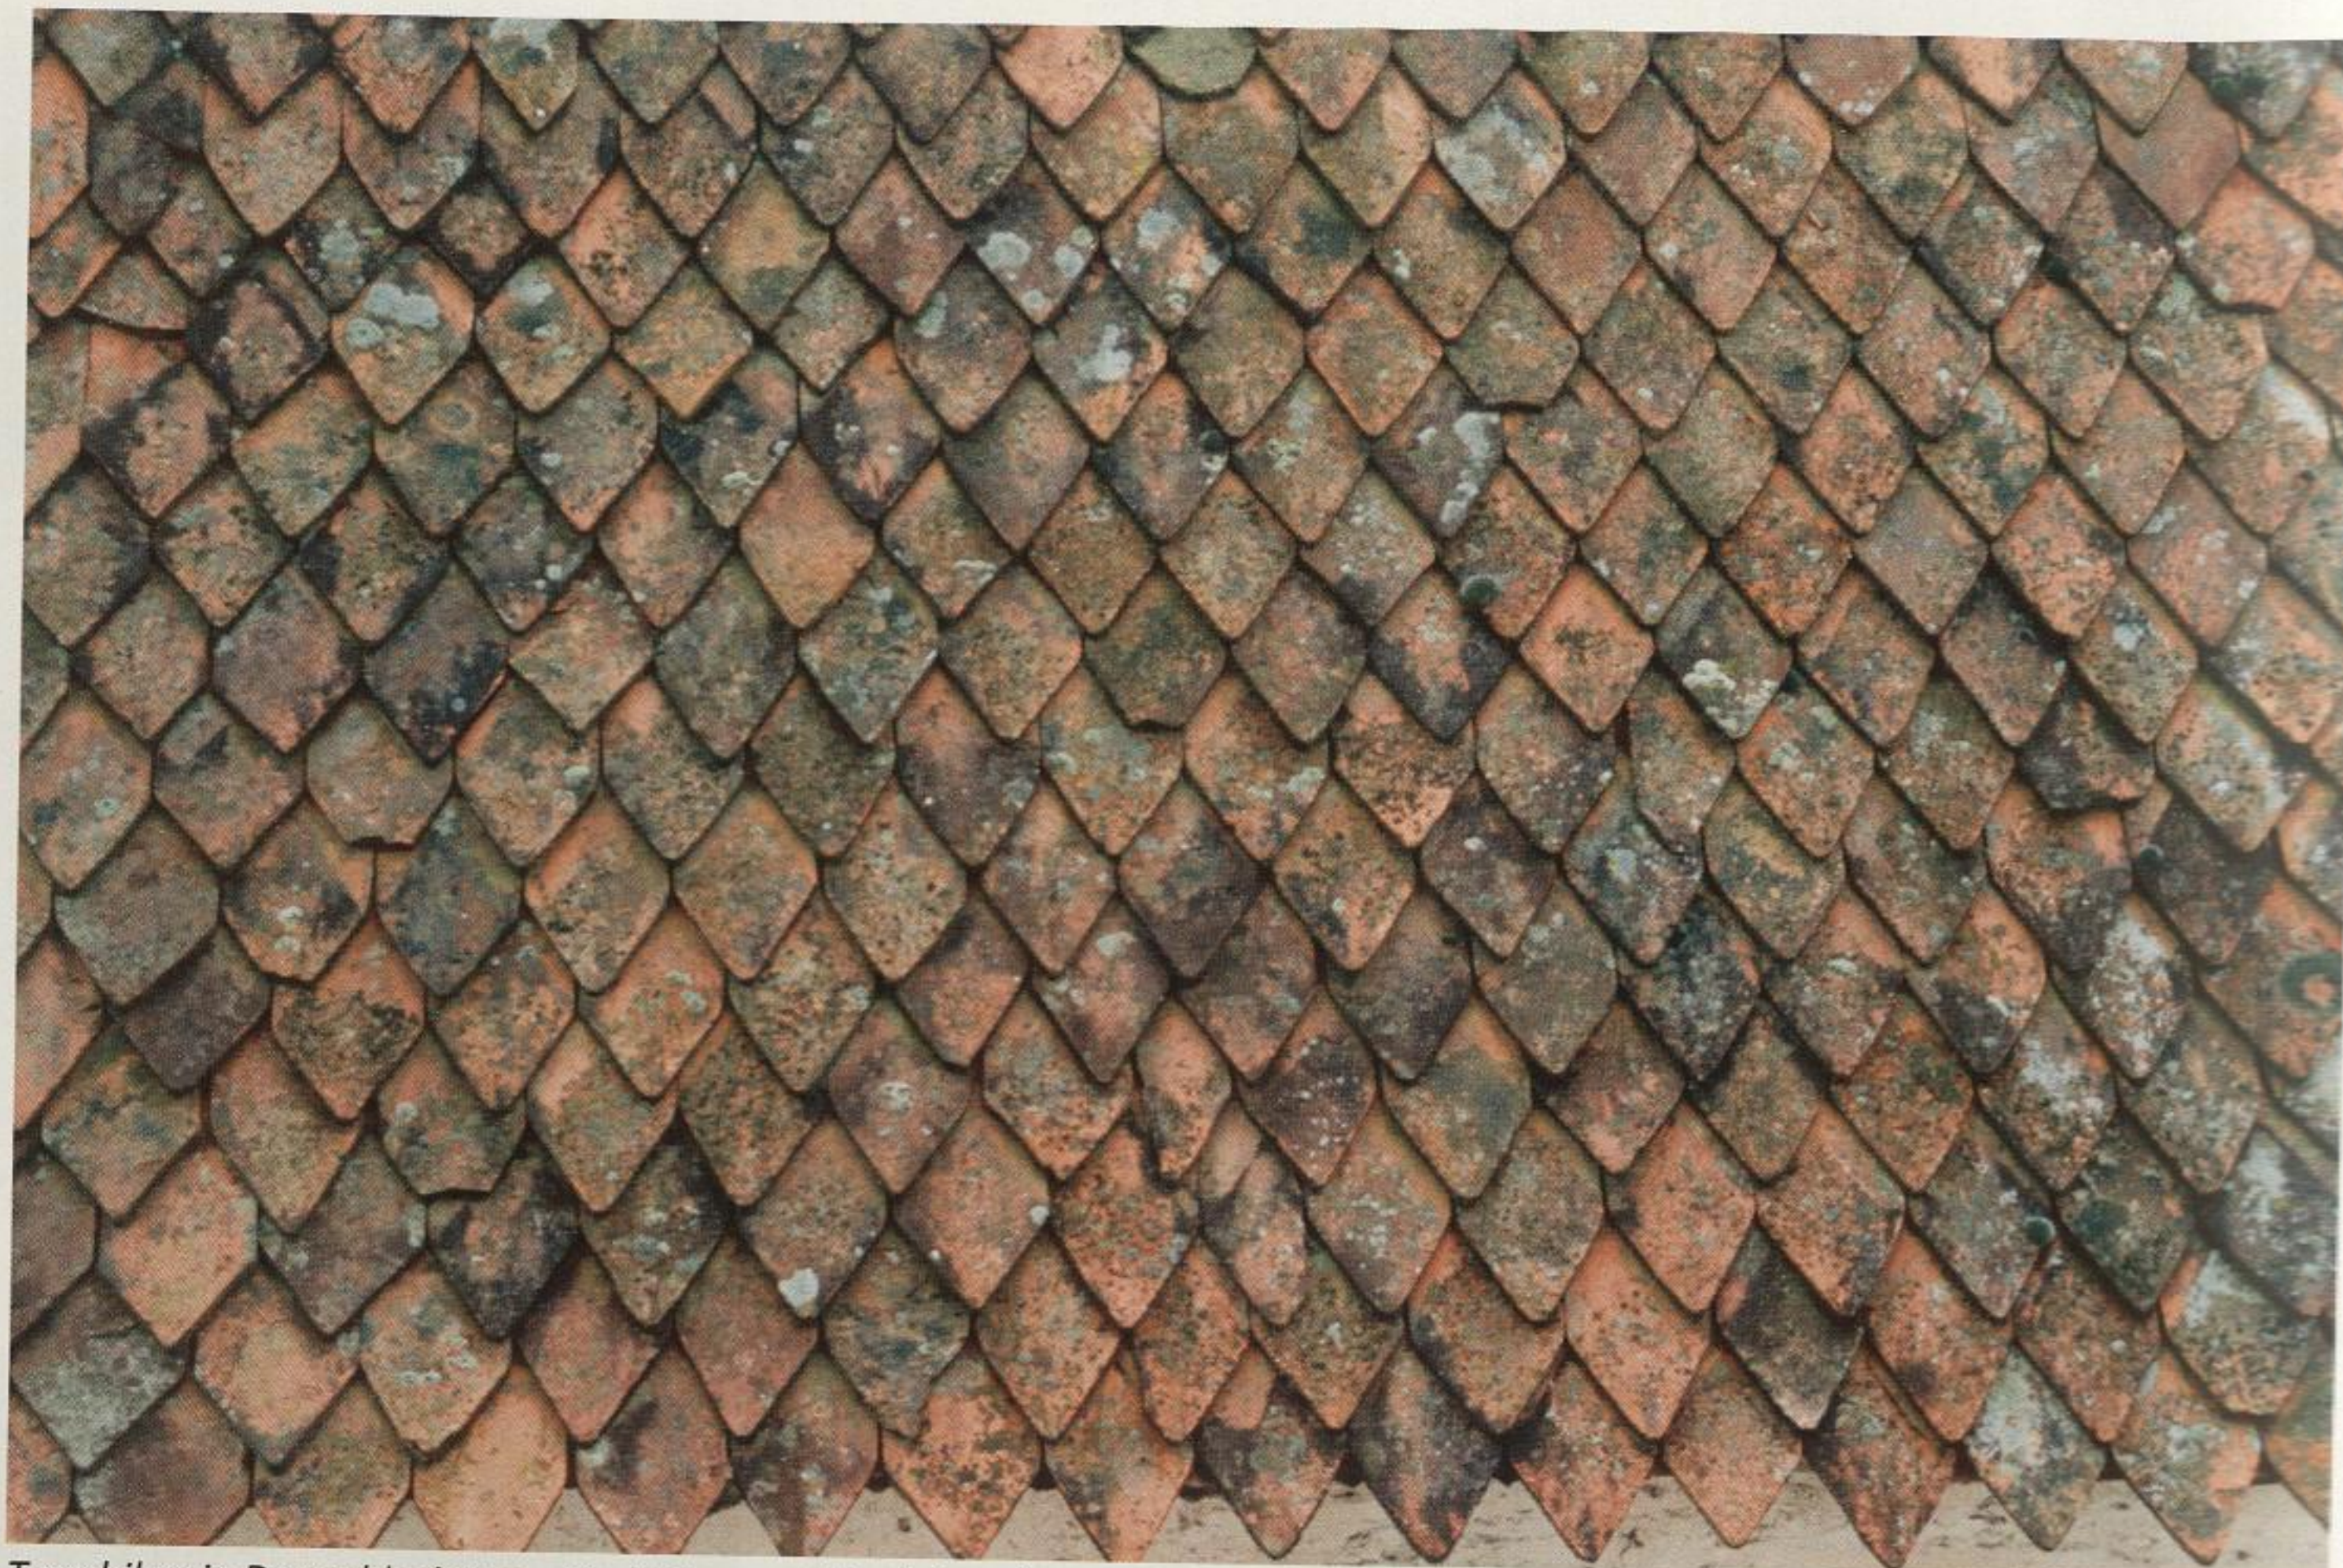
Turmbiber in Doppeldeckung – Die Patina und das lebendige Farbenspiel sind erwünschte Erscheinungen des Alterungsprozesses

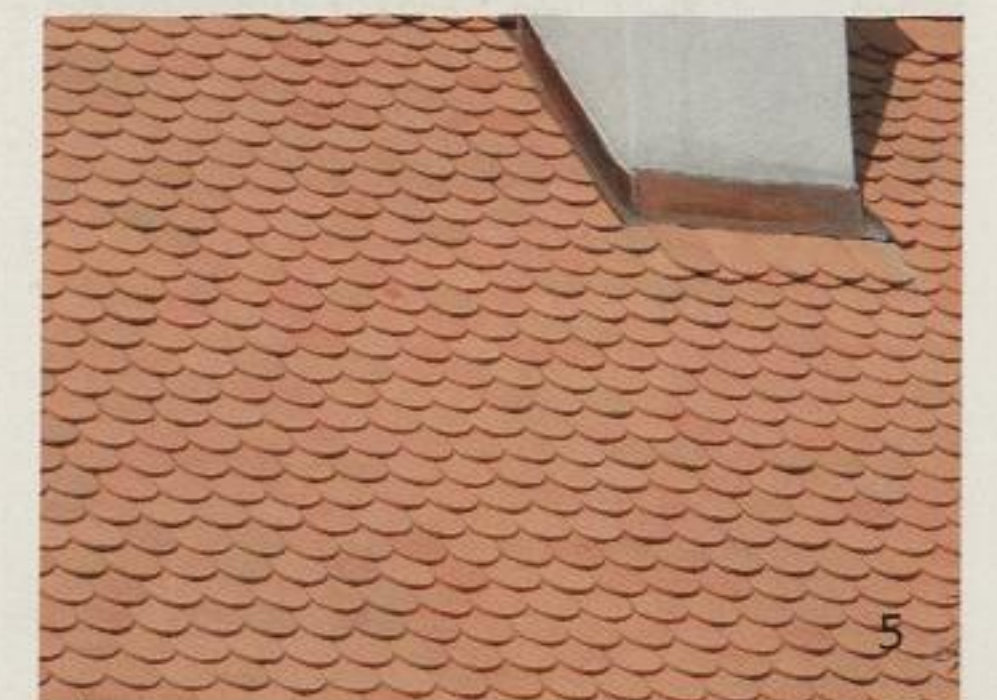
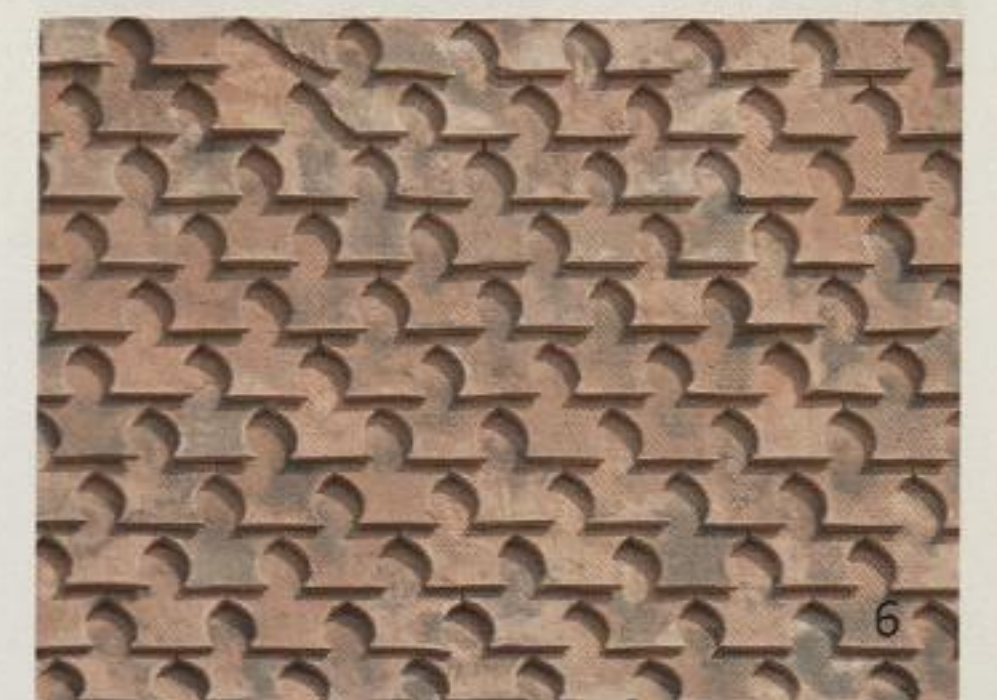
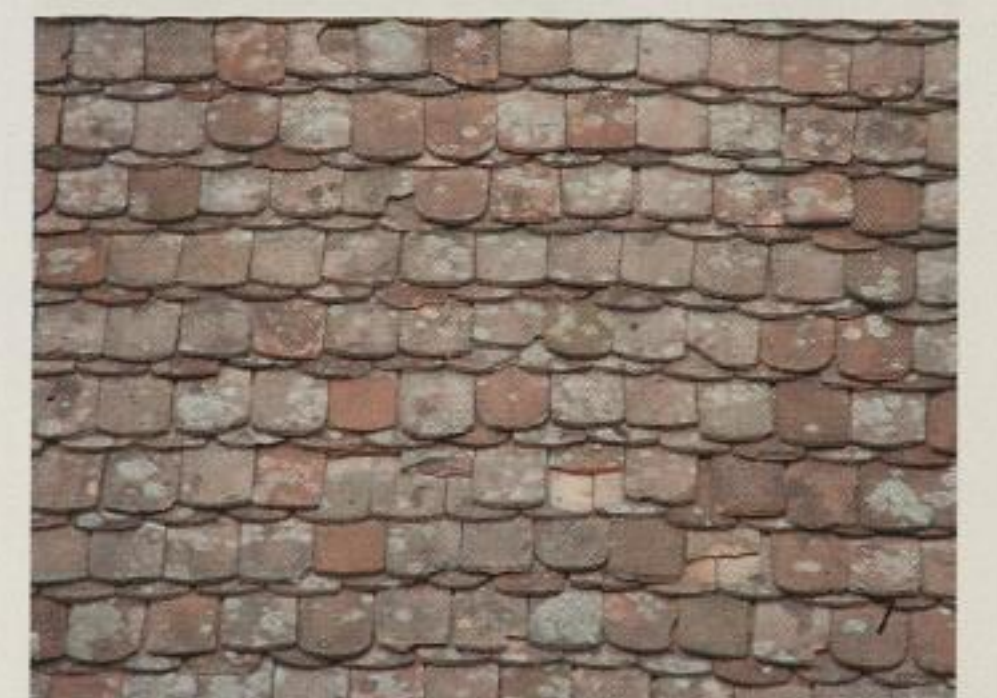
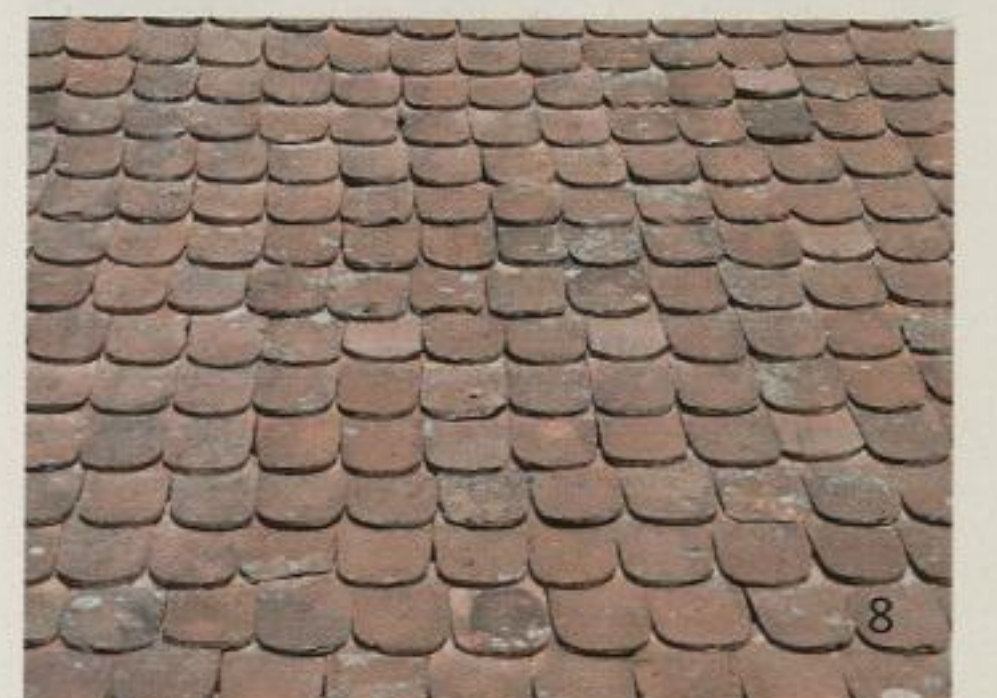
Fotos Seite 87. Deckungsarten

5. Doppeldeckung (mit neuen handgemachten Ziegeln)
6. Doppeldeckung mit Kehlschnitt-Ziegeln als Sonderform
7. Kronendeckung
8. Einfachdeckung ohne Spließe

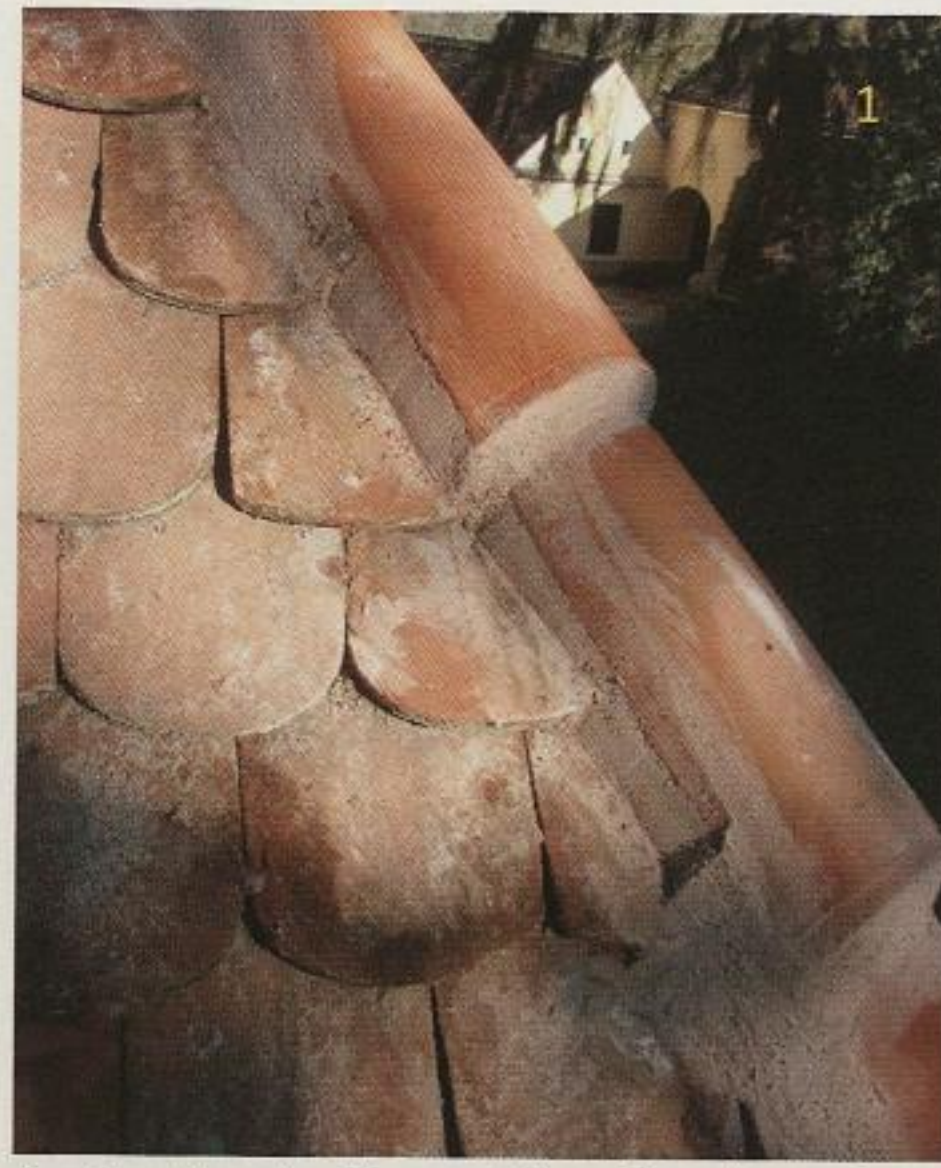
1. Sauber besäumte Vermörtelung der Gratziegel

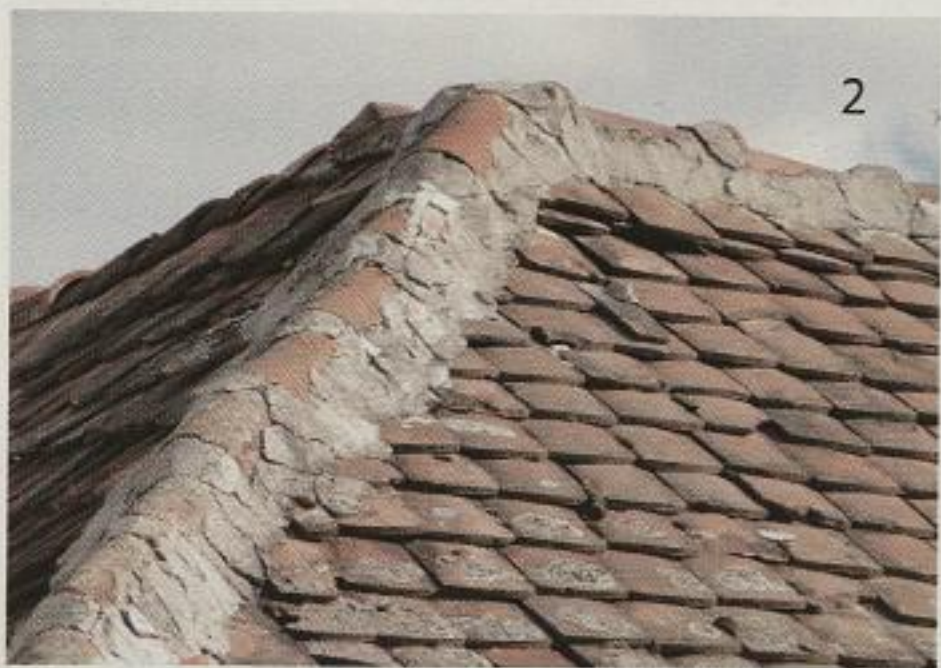
2. Unansehnliche unbesäumte Vermörtelung

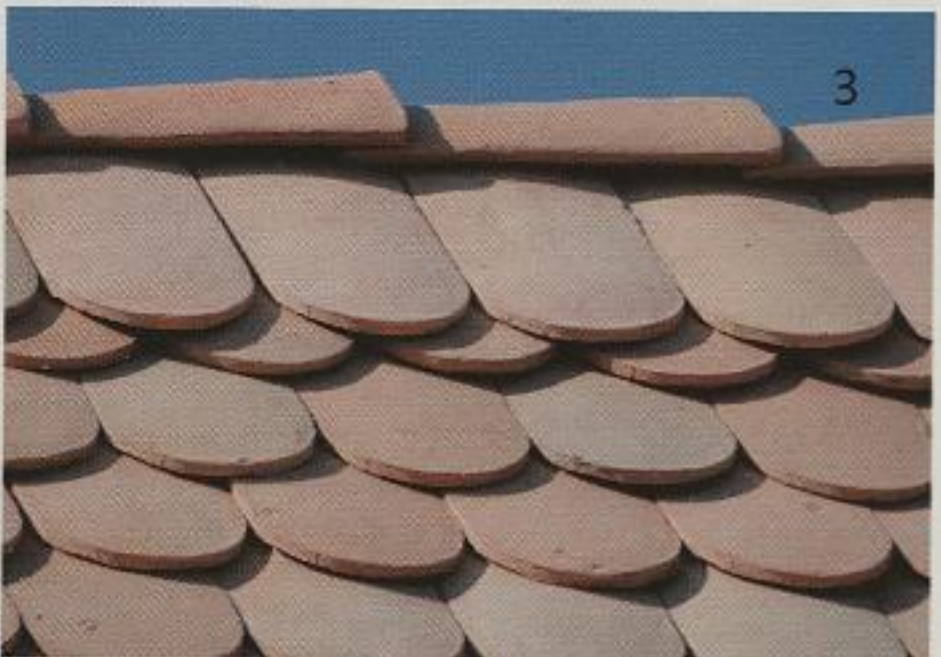
3. Trockenfirst ohne Vermörtelung
4. Gratlatte zur Befestigung der Gratziegel

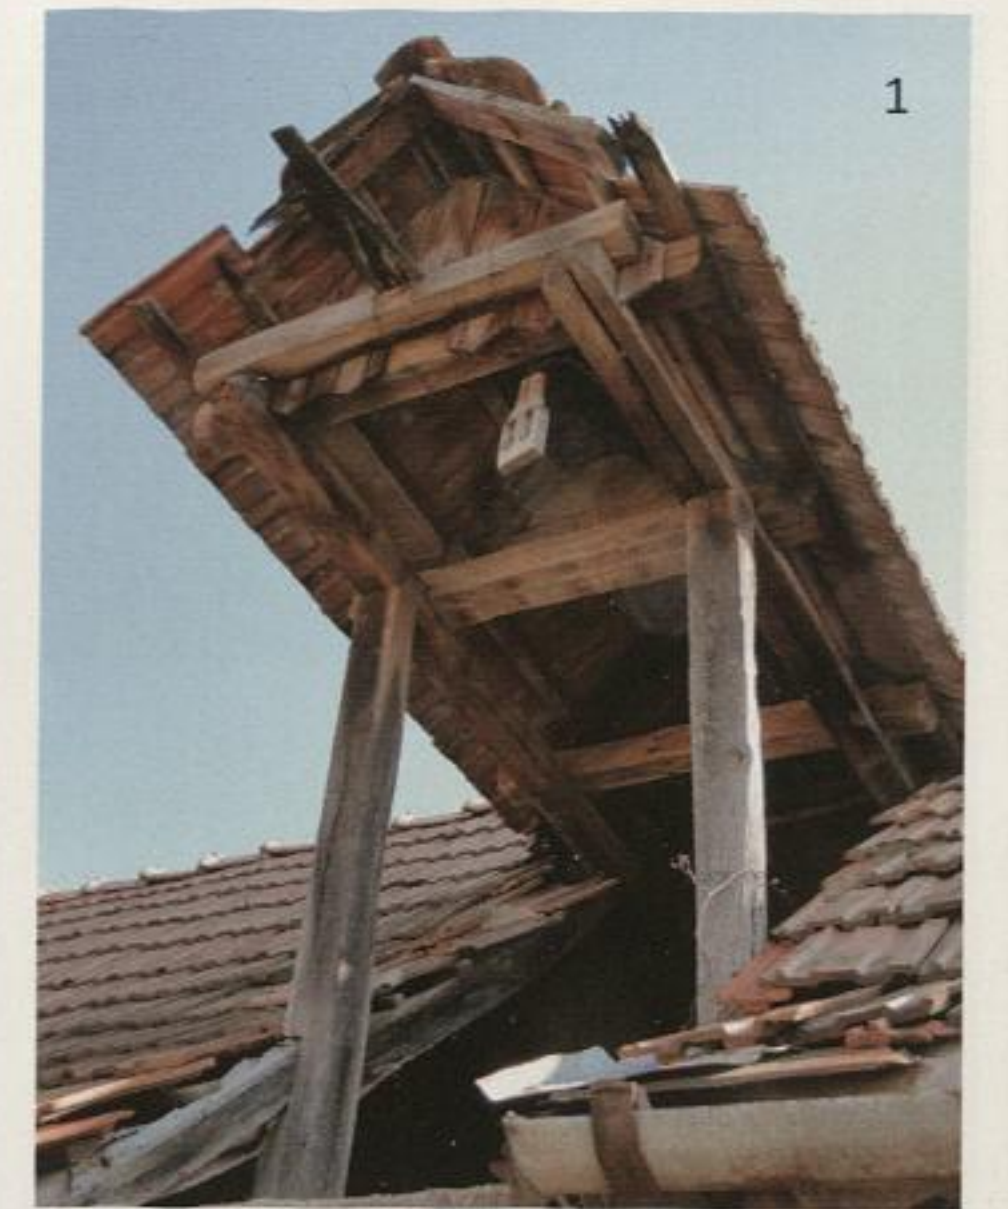
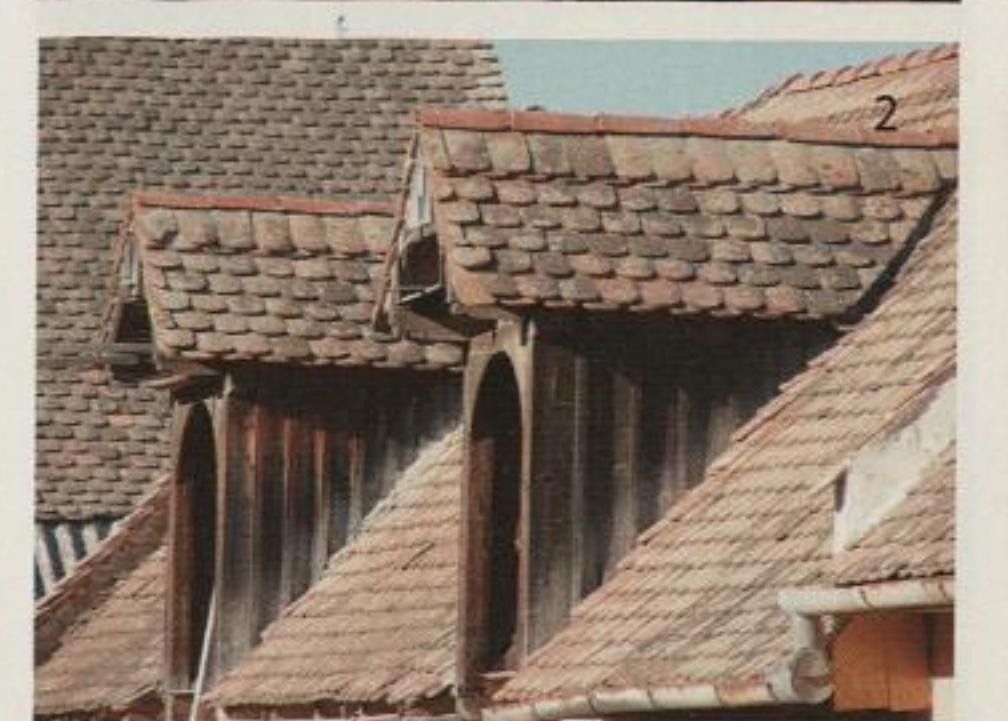
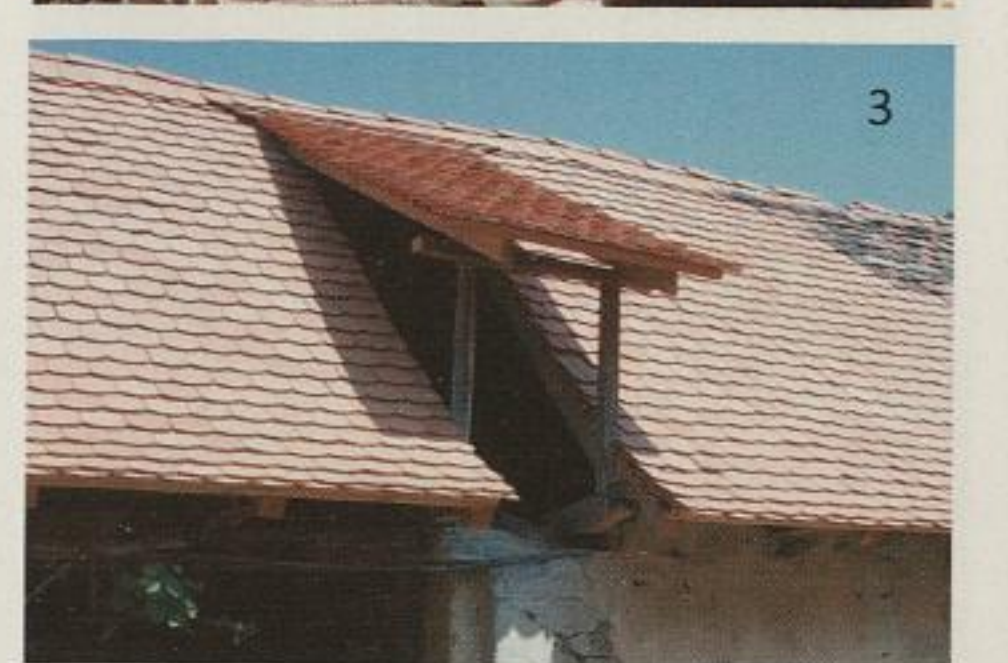
Fotos Seite 91.

1.-3. Dachöffnungen hatten ursprünglich die Funktion als Ladeluken zur Bergung des Erntegutes und waren gedeckt mit Sattel- oder Schleppdächern. Form, Kubatur und Proportionen dieser Dachöffnungen sind Vorbild für heutige Modernisierungen.

4. Dachöffnung zur Belichtung mit Satteldach älterer Bauart.

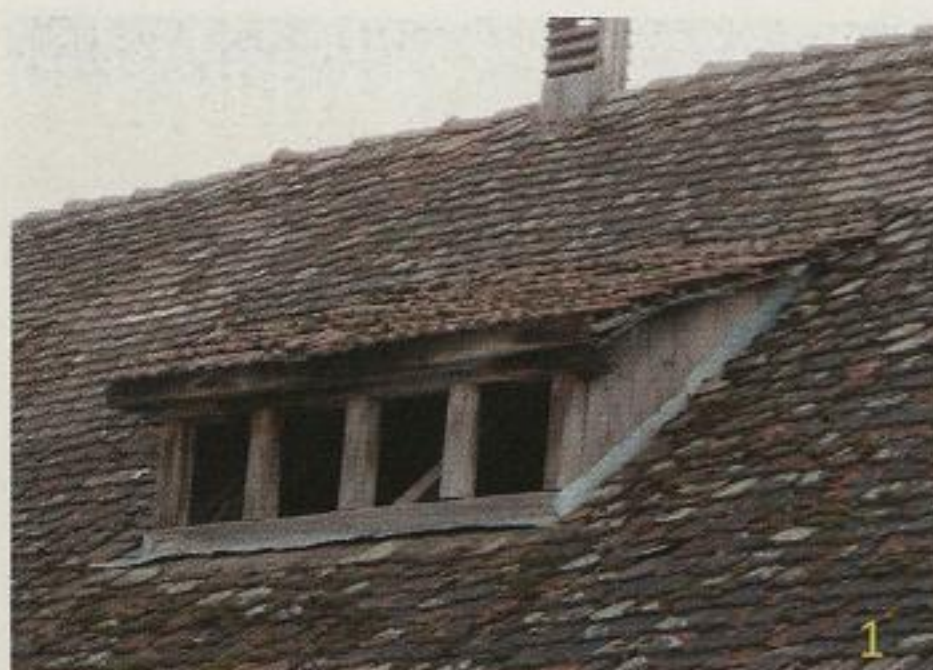
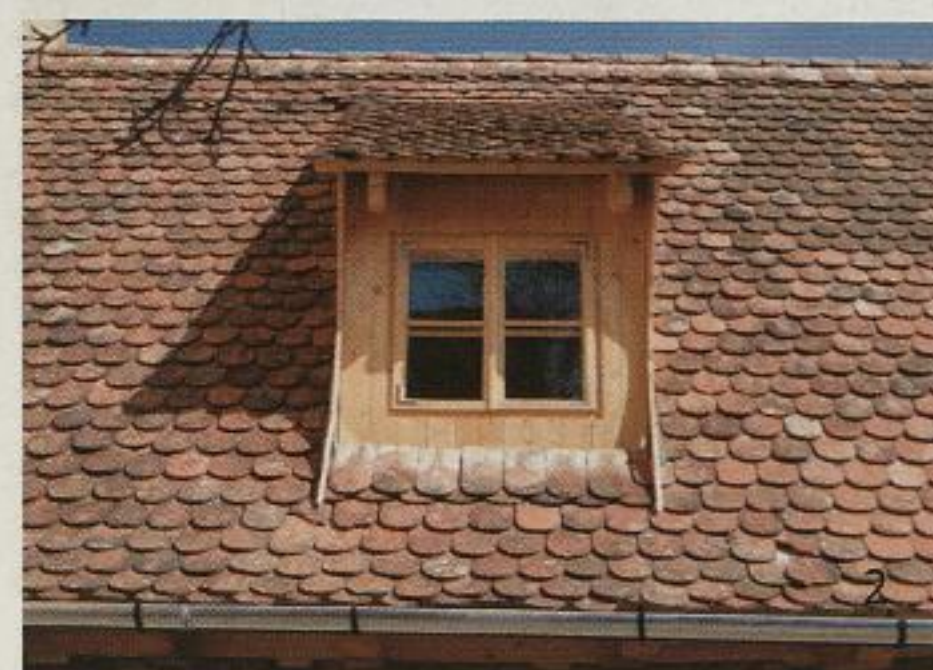
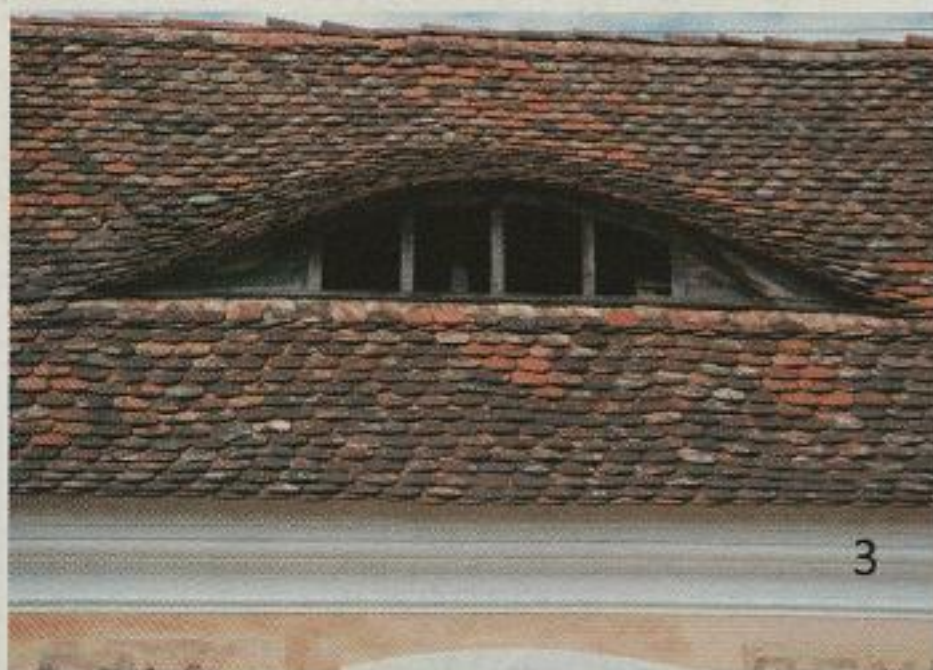
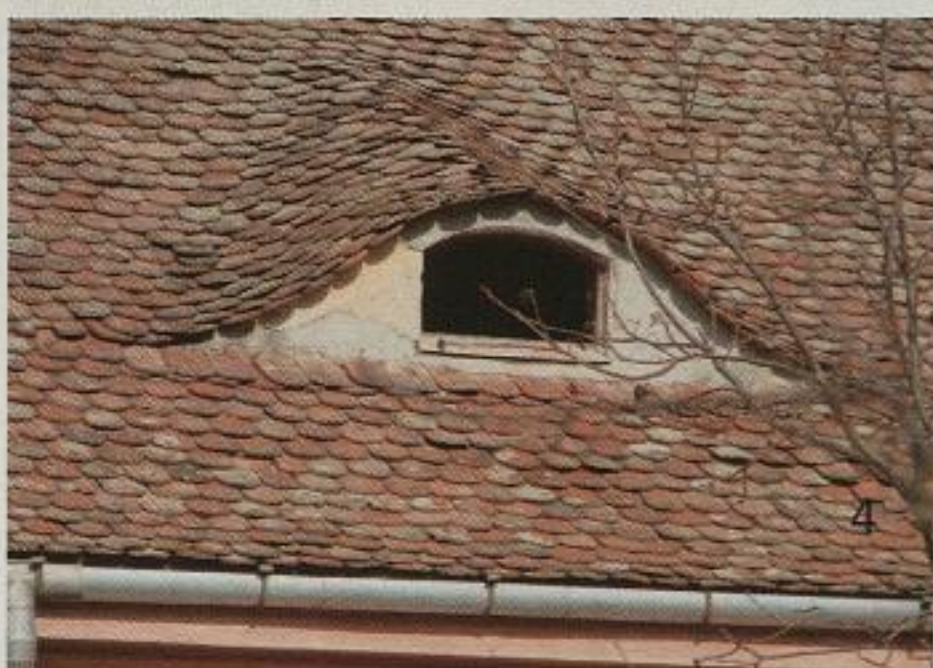
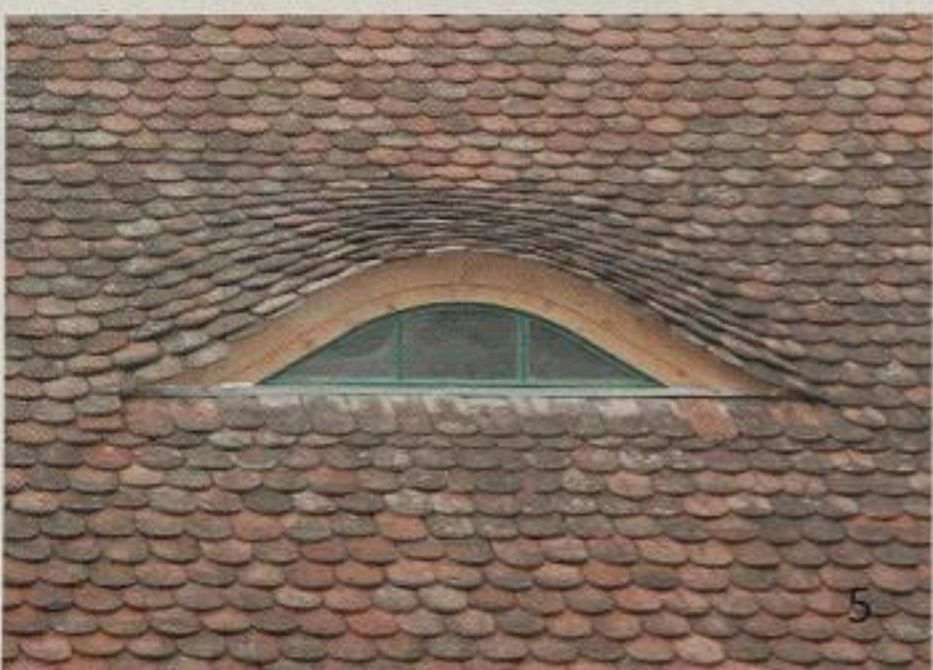
1.-2. Schleppdachgauben moderner Bauart, die sich in die Dachlandschaft einfügen.

3.-5. Fledermausgauben größerer Bauweise, die auch für den Dachausbau tauglich sind.

vom Hauptdach nur durch ihre flachere Dachneigung absetzen. Für Schleppdachgauben muss vor allem die minimale Dachneigung von 30° eingehalten werden. Dachöffnungen mit Schleppdachgauben haben daher meistens eine recht geringe Sturzhöhe und müssen ein Unterdach mit einer zweiten wasserführenden Ebene (Unterdach) erhalten. Sie sind überall dort sinnvoll, wo flache und breite Öffnungen erforderlich sind. Traditionell findet man sie aber auch sehr häufig an Sparrenfeld breiten traufständigen Ladeluken in Stalldächern.

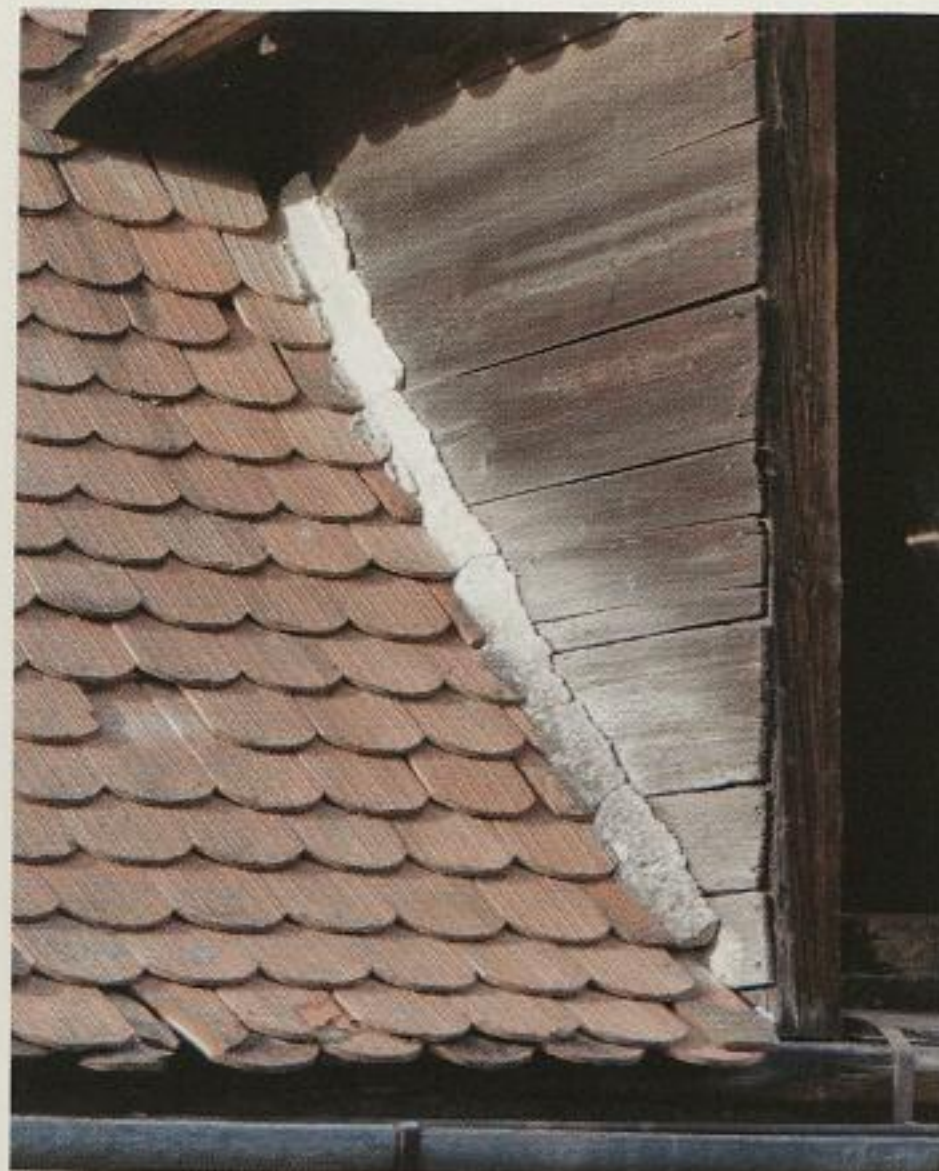
1. Traditionelle Andichtung der Dachfläche an die Gaube mit Mörtelkehle.

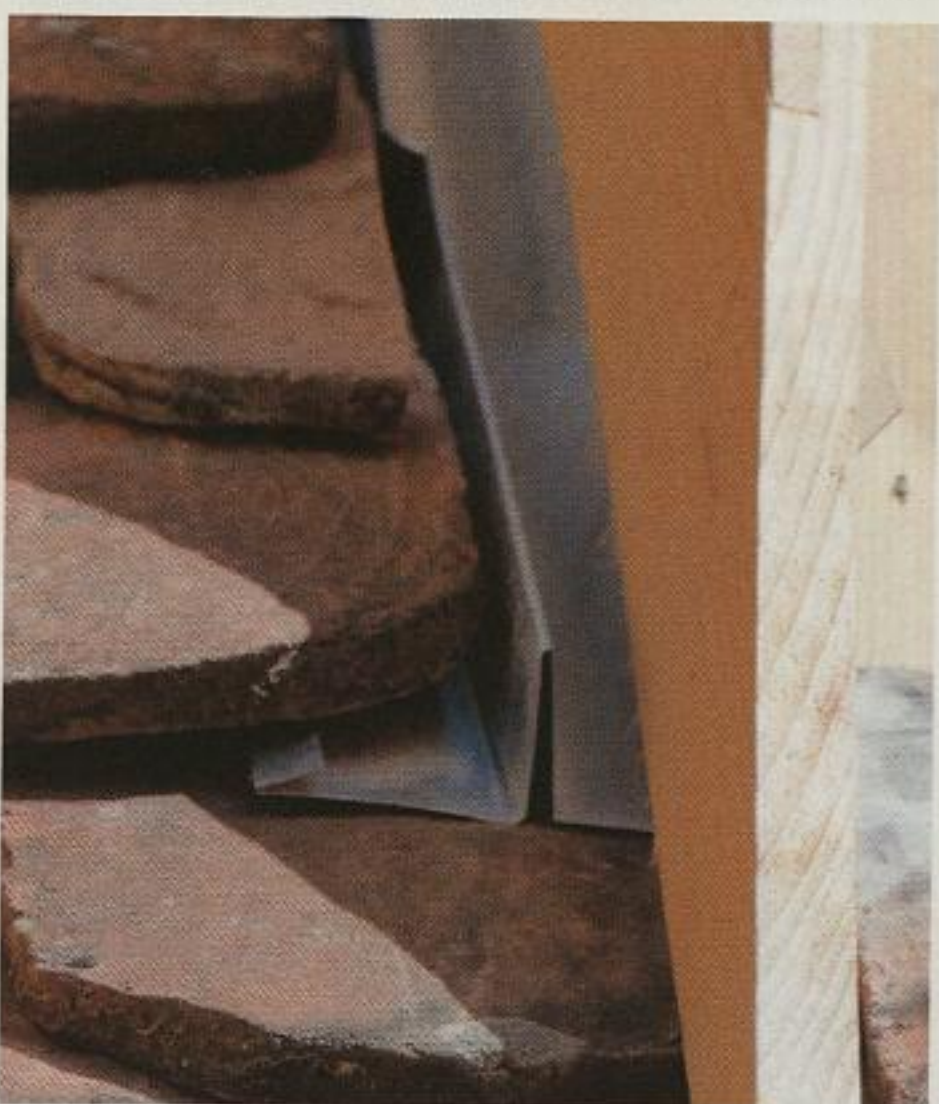
2. Zeitgemäße Andichtung mit Steg und Wasserfalz, aufgehender Schenkel hinter der Seitenschalung.

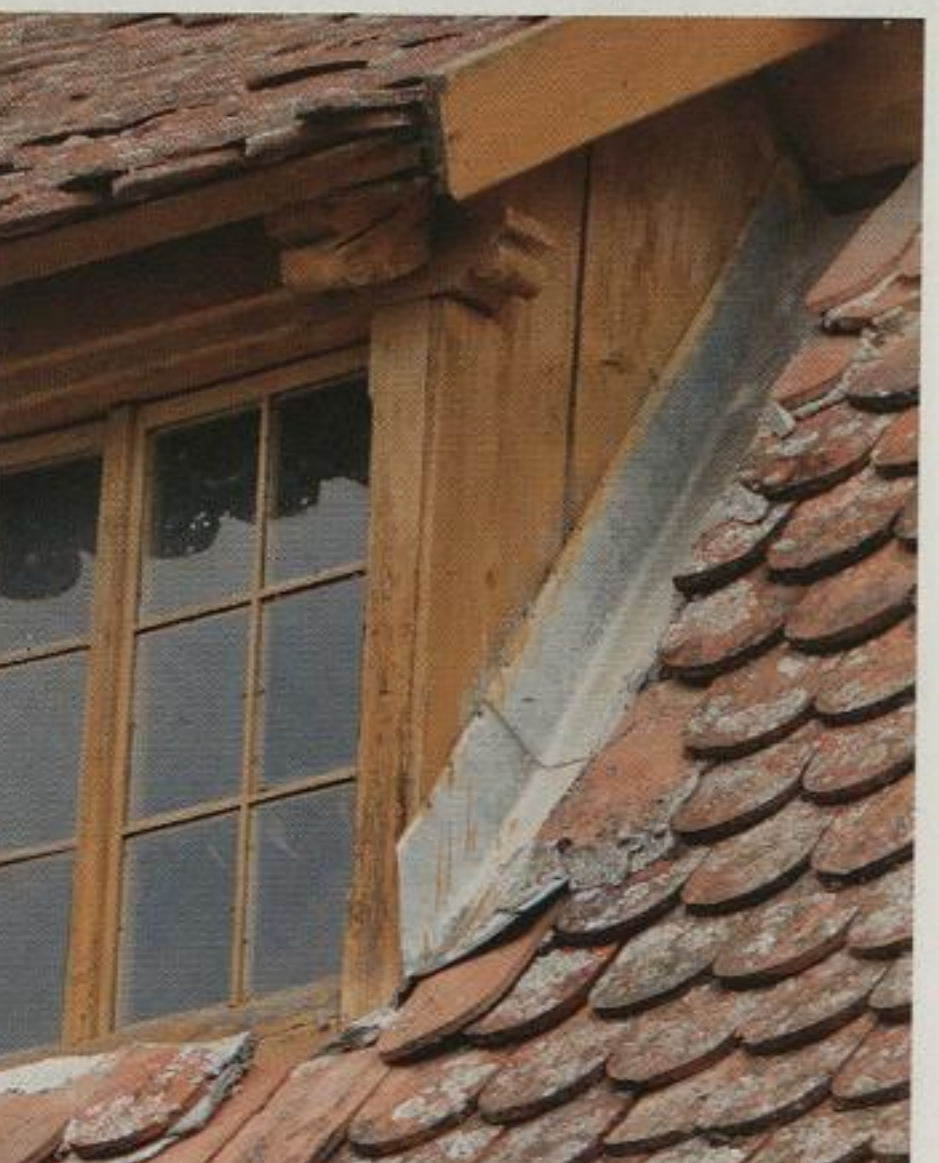
3. Fachlich unsaubere Andichtung ohne Falze und vor der Schalung.

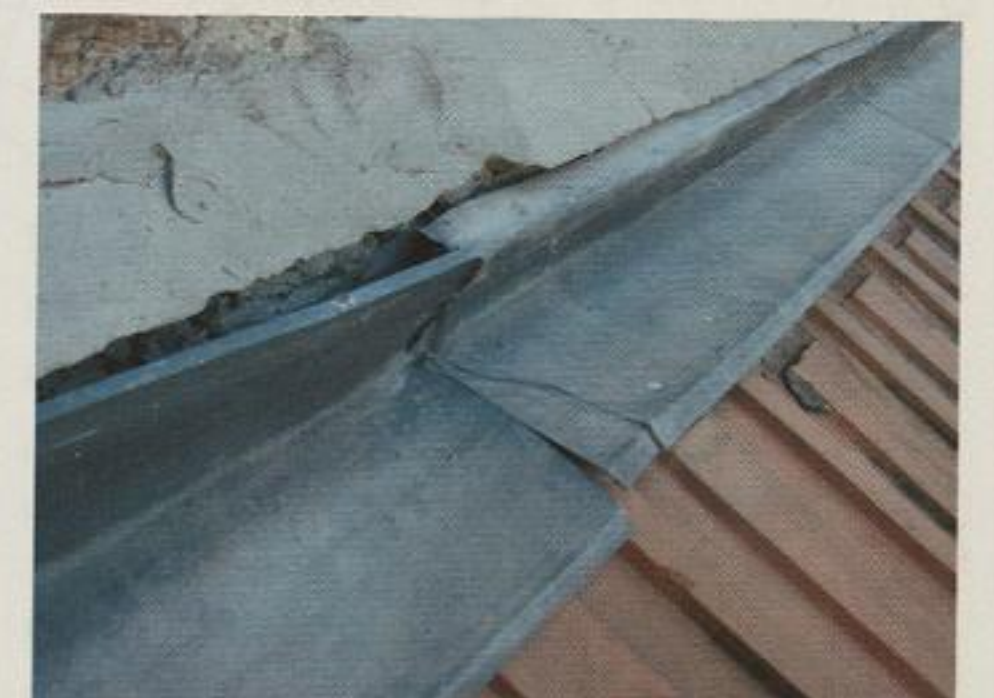
3. Einteilige Blechprofile reißen von der Wand ab, weil sich das Blech mit der Dachfläche bewegt.

eben, fest und frei von losen Putz- und Mörtelresten sein. Das Blechprofil kann in einen Mauerschlitze eingelassen oder auf dem Mauerwerk mit Nägeln befestigt und anschließend abgedichtet werden. Das Blech soll soweit vorstehen, dass der Putz bündig angeschlossen werden kann. Die Oberkante soll dabei leicht nach außen geneigt sein, um zu gewährleisten, dass Wasser immer von der Wand weg abfließen kann.

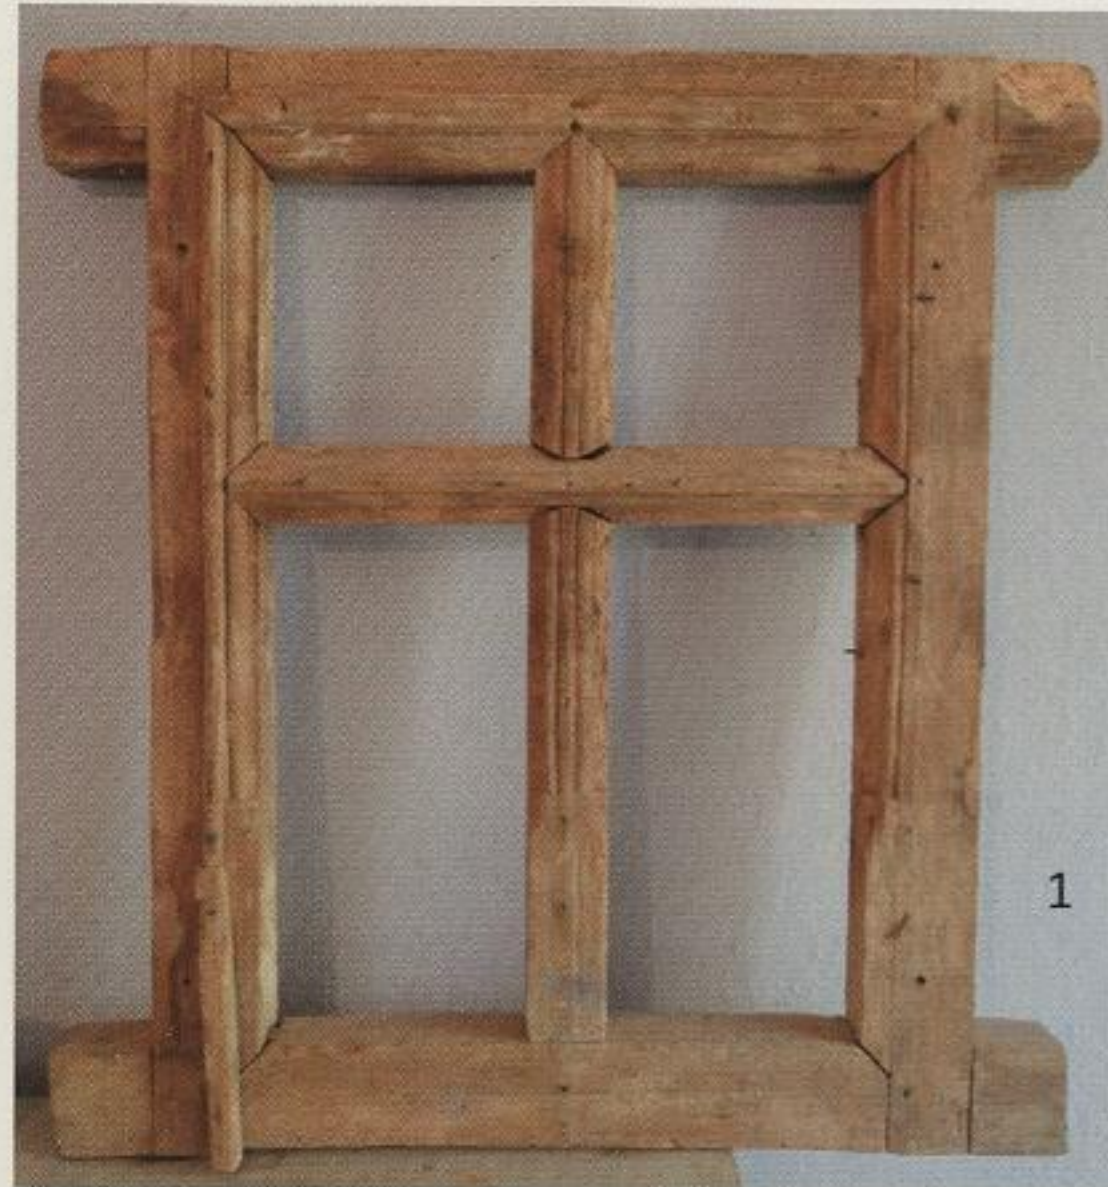
1. Bei Umbauarbeiten in Roades/Radeln geborgenes Kreuzstockfenster aus Eichenholz.
